# Rapport d'enquête complémentaire

Abordage entre le navire transporteur de  
voitures *TRICOLOR*  
et le porte-conteneurs *KARIBA*

**SURVENU LE 14 DECEMBRE 2002  
AUX ABORDS DE WESTHINDER**

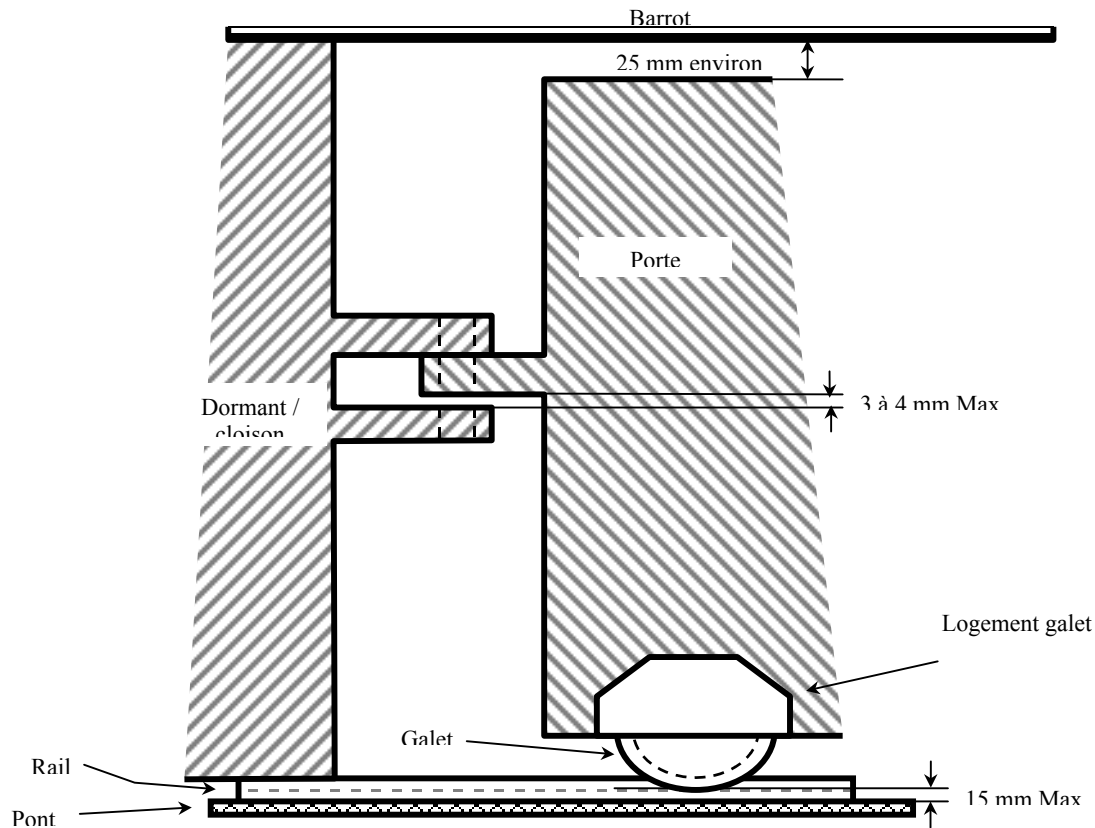
Les dimensions ont été relevées sur le *TRIANON*. Elles montrent que le débattement total possible pour la porte dans son plan vertical est de 25 millimètres dans sa partie haute et 15 millimètres entre le galet de roulement et le pont, soit un total de 40 millimètres ; elles montrent aussi que le jeu entre les tenons du montant et celui de la porte, destinés à recevoir la broche de sécurité, est de l'ordre de 3 à 4 millimètres.

La porte ne peut donc pas dérailler lorsque son tenon est engagé entre les tenons du montant.

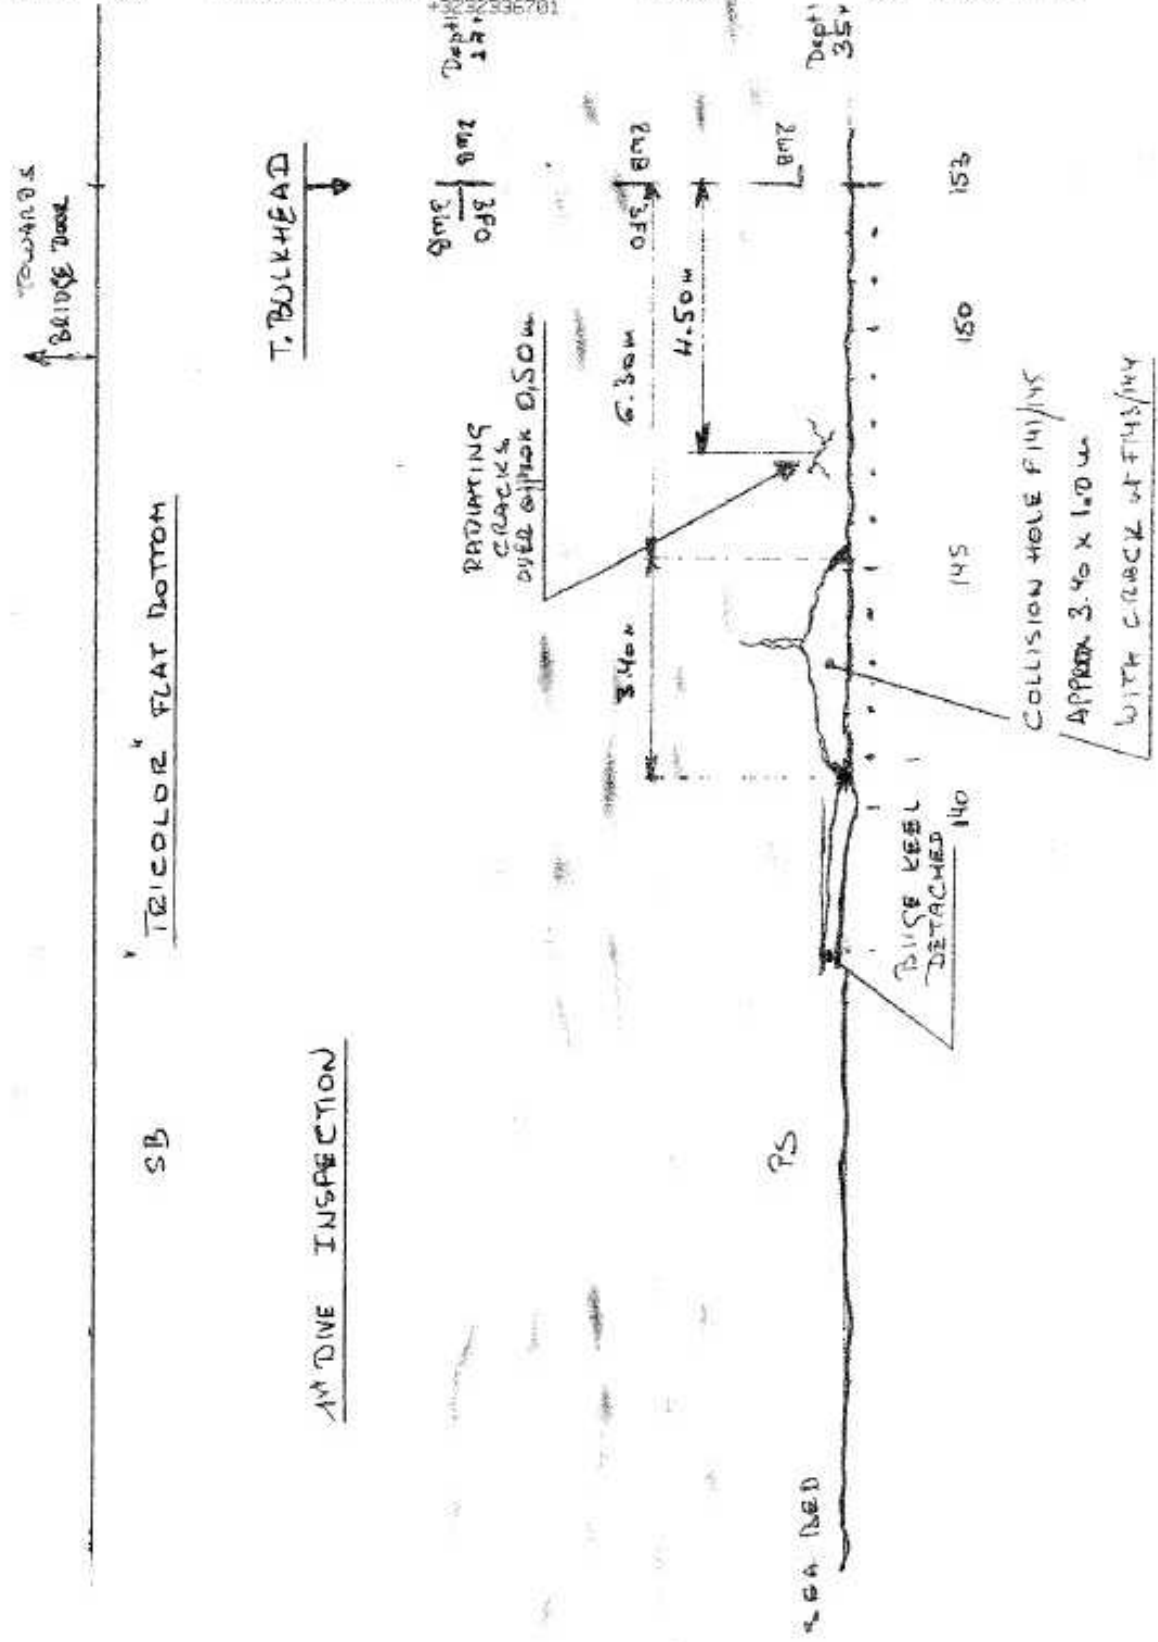
**Schéma des brèches subies par le *TRICOLOR* du fait  
de sa collision avec le *KARIBA***

Les avaries subies par le *TRICOLOR* à la suite de sa collision avec le *KARIBA* ont été constatées par les plongeurs à bâbord à l'arrière de la cloison étanche, située au couple 153 : trou d'environ 3,40 mètres de long et 1 mètre de large au niveau des couples 141 à 145, avec fissure verticale d'un mètre au niveau du couple 143 ; fissures d'environ 50 cm au niveau des couples 147/148 (voir croquis en annexe B). Ces constatations permettent de considérer que le ballast à FO n° 3 BD a été enfoncé par le bulbe du *KARIBA*.

Les éléments nouveaux fournis fin 2004 aux enquêteurs du *BEA*mer par l'administration norvégienne et l'armateur du *TRICOLOR* ont permis d'établir que la position de la brèche due au *KARIBA* est située à l'arrière de la cloison étanche du garage, à la hauteur du ballast à FO2 3 bâbord.

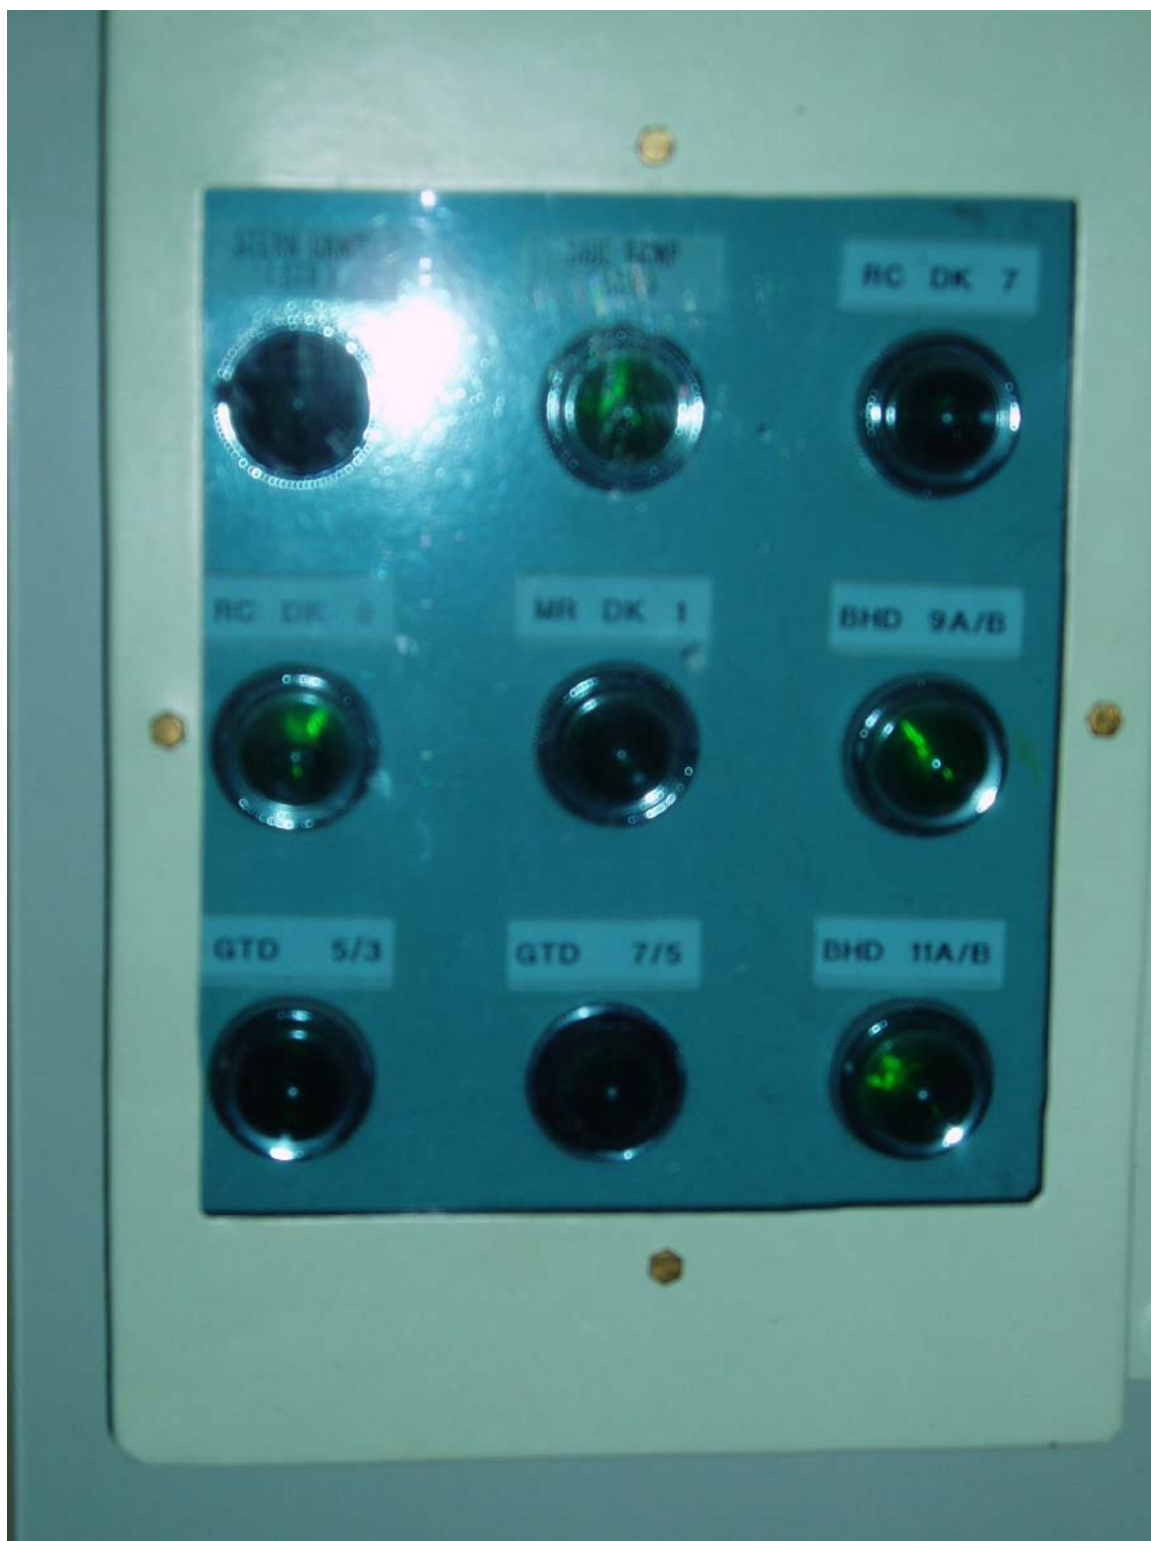
**Photo 1** : Tableau de signalisation des portes et rampes à la passerelle.

La situation des portes est contrôlée à la passerelle sur un tableau de signalisation indiquant également la position des autres portes étanches du navire et des rampes. Pour les portes du garage, une lampe s'allume lorsque la porte est fermée et verrouillée (voir photo 1 annexe C).

Au cours de leurs investigations, les enquêteurs du *BEA*mer ont eu des difficultés à connaître la signification de l'indication des lampes sur le tableau de contrôle passerelle. Il est maintenant bien établi que les lampes sont allumées lorsque les portes sont fermées et verrouillées.

Par contre, Il ne leur a pas été possible de déterminer si ce tableau avait été contrôlé par le Capitaine depuis le départ de ZEEBRUGE.

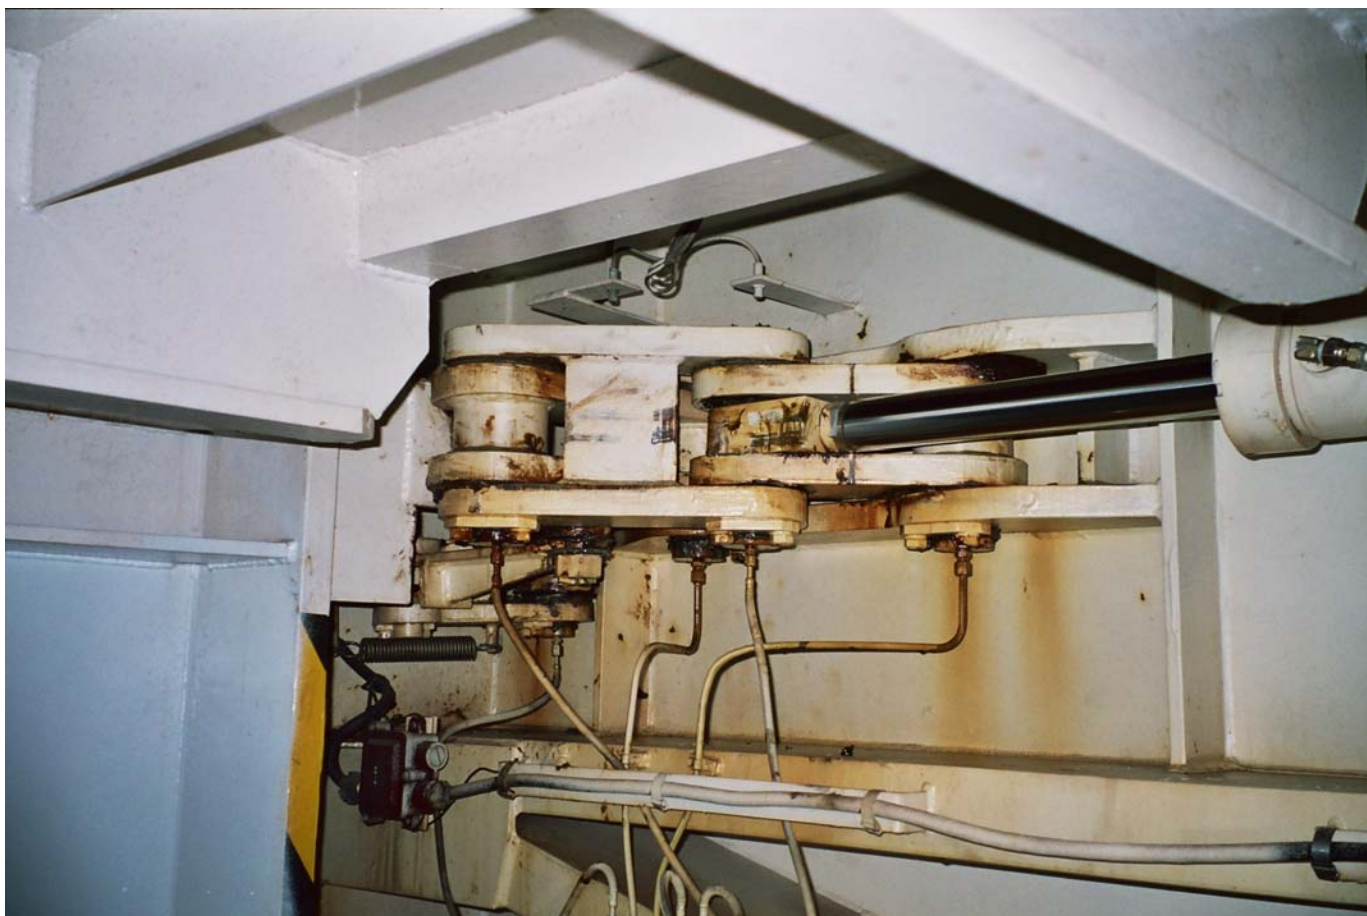
**Photo 2** : Position du vérin, porte verrouillée.

Pendant la phase de verrouillage, le piston sort du vérin et conduit un étrier vers une butée fixée sur le montant de la cloison ; dans le même mouvement, un levier de déverrouillage, rappelé par un ressort, vient prendre appui par derrière sur la même butée. En fin de phase de verrouillage, le piston est sorti, l'étrier est appuyé sur la butée du montant de la cloison et le levier de déverrouillage est positionné derrière cette butée (voir photo 2 annexe C).

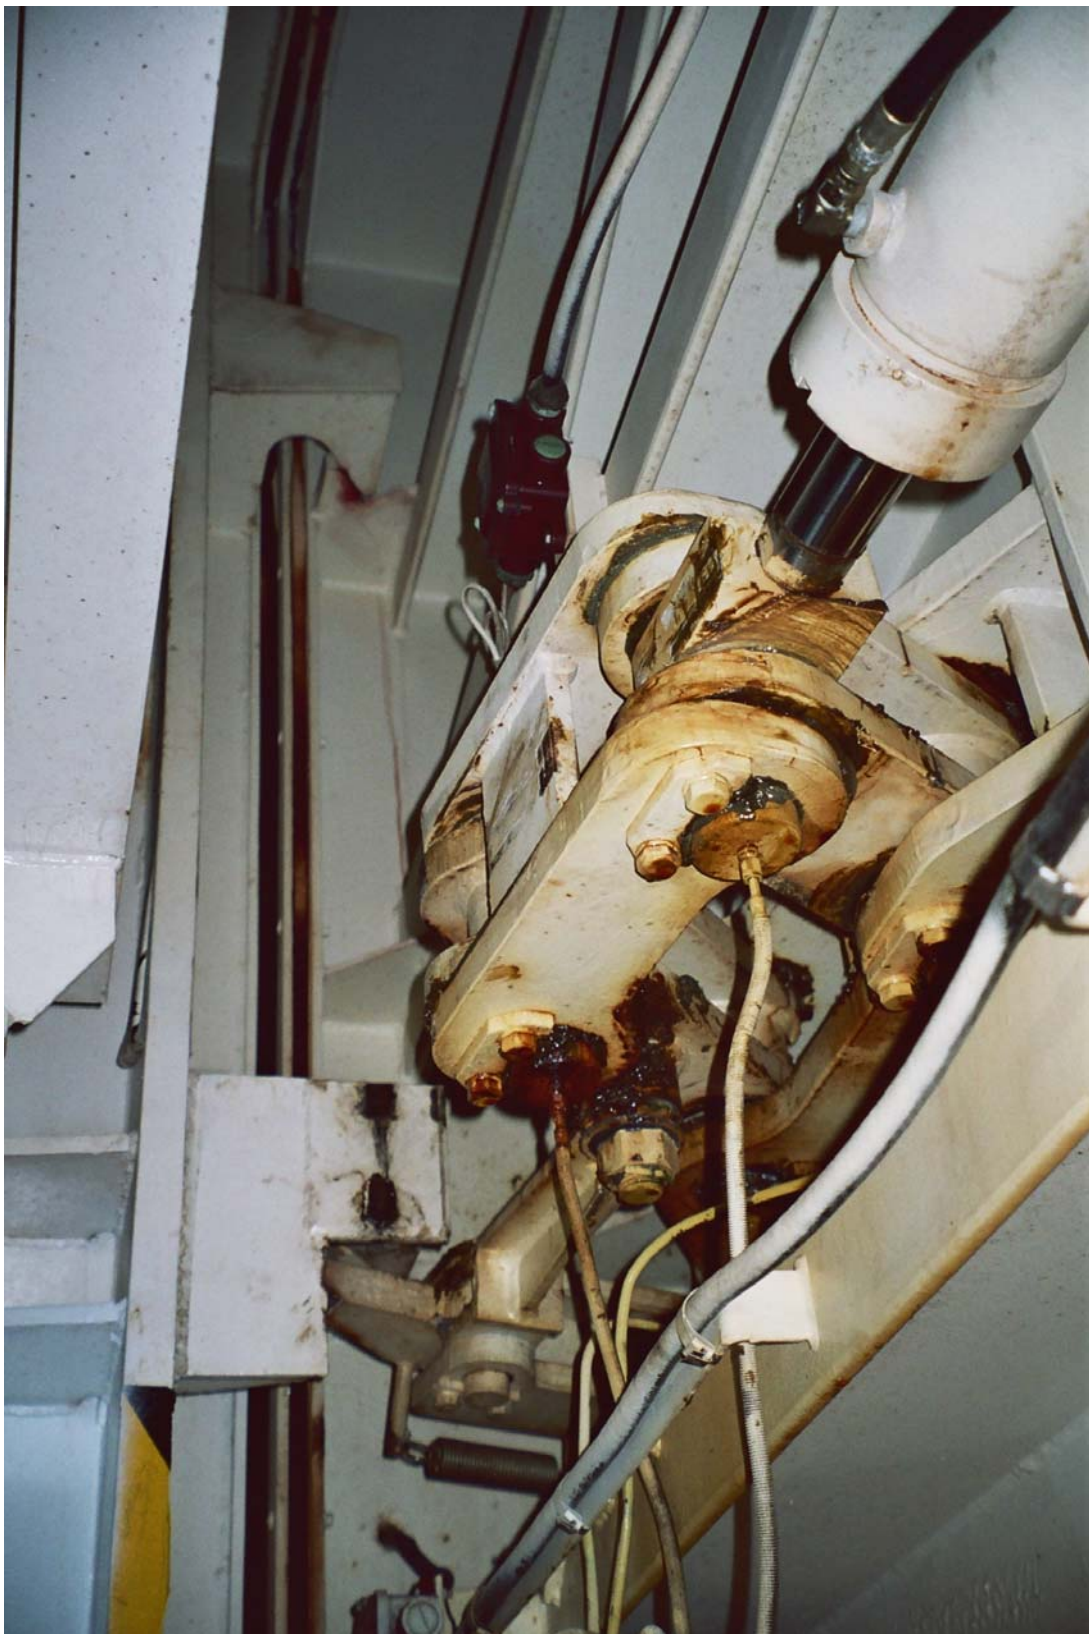
**Photo 3** : Vérin en phase de déverrouillage de la porte, levier de déverrouillage en traction de la porte.

En opération de déverrouillage, le piston rentre dans le vérin, l'étrier bascule vers l'arrière ; le piston tire le levier de déverrouillage, qui se trouve en butée par derrière sur le montant, exerçant ainsi une traction sur la porte vers tribord pour la déverrouiller (voir photo 3 annexe C). Lorsque le piston n'est plus sorti que d'une dizaine de centimètres, le levier de déverrouillage, rappelé par son ressort, se dégage de sa butée : la porte est alors déverrouillée et peut reculer sur son cadre (voir photo 4 annexe C).

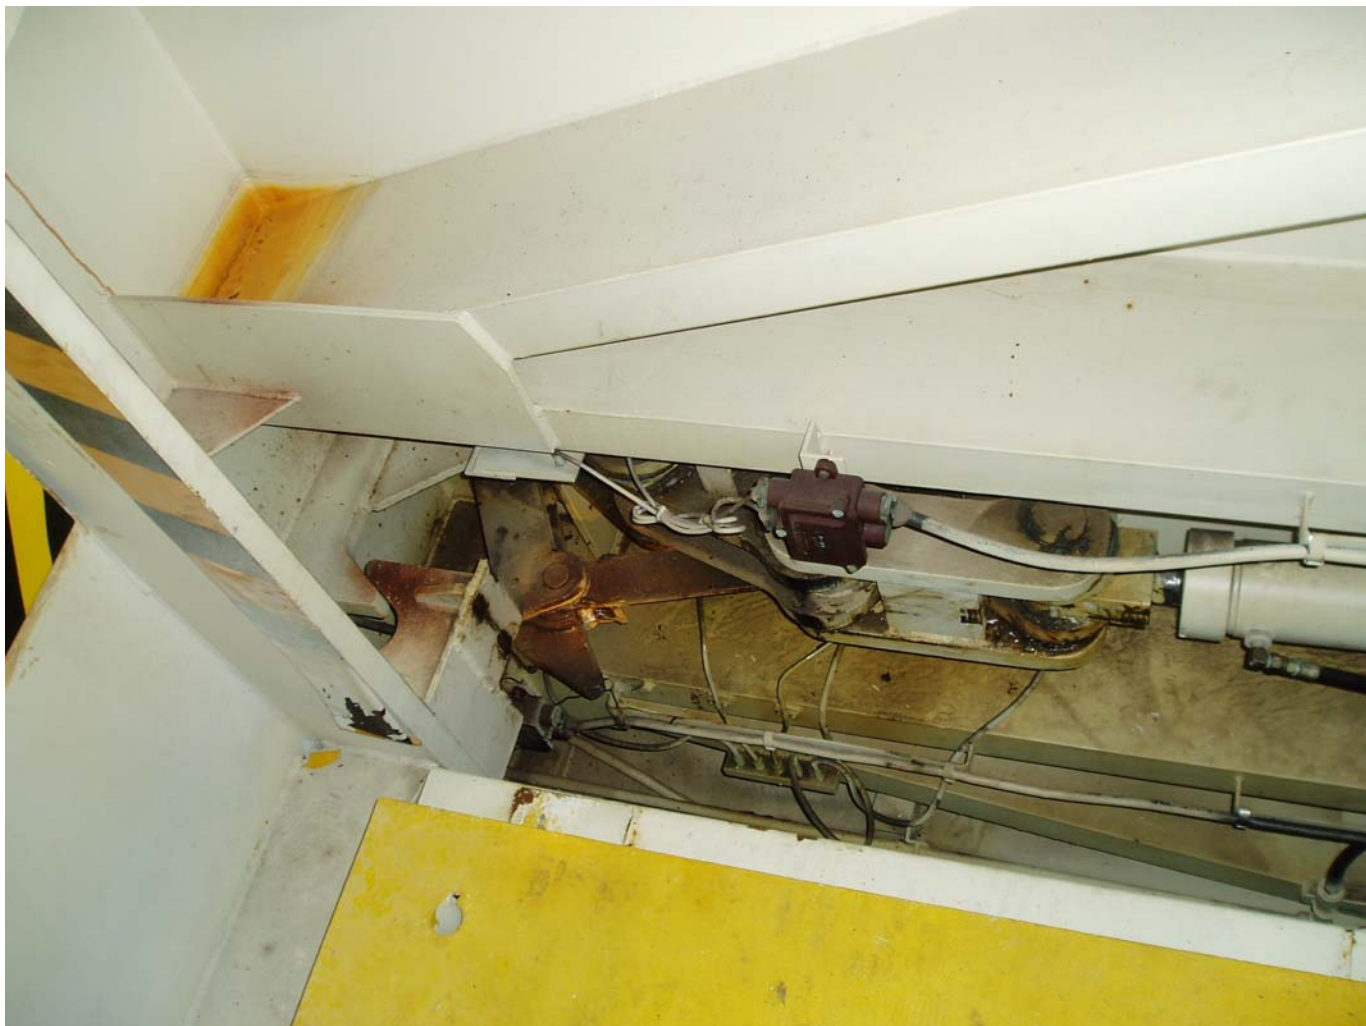
**Photo 4 :** Vérin en position déverrouillé, levier de déverrouillage libéré du montant de la porte.

En ce qui concerne la porte du pont 11, dont le piston est totalement rentré, on peut l'expliquer soit parce que la porte n'était pas verrouillée, soit parce que le levier de déverrouillage n'a pas joué son rôle. Les enquêteurs du BEA<sub>mer</sub> ont constaté, sur le *TRIANON*, que le point d'appui de ce levier était endommagé sur la porte du pont 11, permettant néanmoins les opérations de verrouillage et déverrouillage.

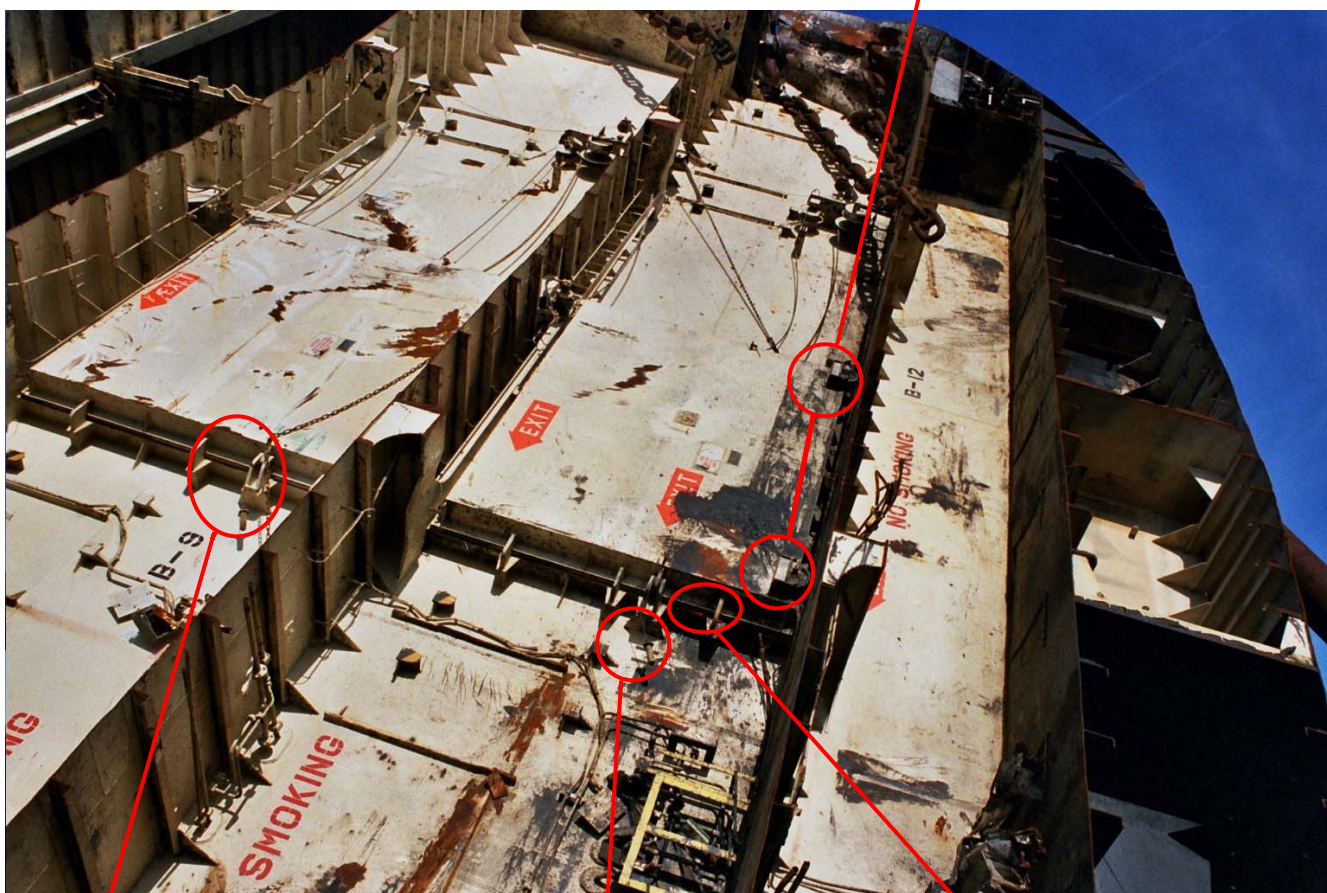
**Photo 1** : Face arrière tribord de la cloison étanche garage, ponts 9, 11 et 12.

Les photographies faites à terre de la cloison étanche située au couple 153, correspondant à l'arrière de la section 3 de découpage de l'épave, montrent que les portes, situées aux ponts 9 et 11, sont fermées (voir photographie 1 annexe D). La question se pose de savoir si elles étaient réellement fermées et verrouillées au moment de l'accident. Les points suivants ont été observés : la signalisation de fermeture des portes ; la position des vérins de verrouillage ; la position des broches de sécurité ; et la mobilité des portes.

Sur le *TRICOLOR*, les broches ont été retrouvées en pendante, hors de leur logement voir photographies 1, 4 et 5 annexe D).

Entre le montant vertical et la porte, une sangle de saisissage est coincée (voir photographies 1, 5 et 8 annexe D).

- les broches de sécurité des portes 9 et 11 hors de leur logement ;
- une sangle de saisissage entre la porte pont 11 et son montant.

Galets porte 11 déraillés  
(voir photos 5 et 6)

Broche de sécurité pont 9  
(voir photo 4)

Broche de sécurité pont 11

Sangle de saisissage entre  
la porte et le montant, pont 11  
(voir photo 8)

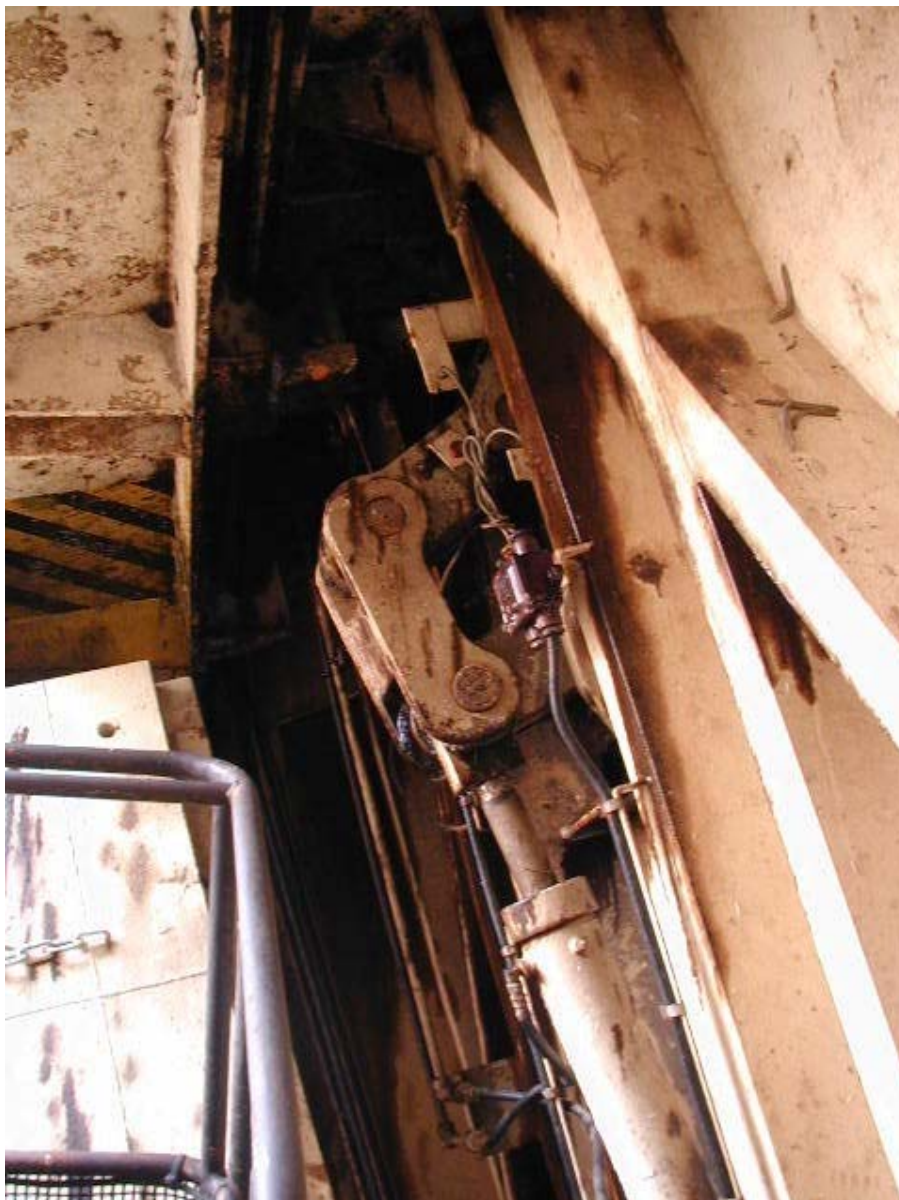
**Photo 2** : Vérin de verrouillage, porte pont 9.

En examinant les vérins des portes 9 et 11 lorsque la section 3 de l'épave du *TRICOLOR* a pu être relevée, on a pu constater que les pistons étaient en position rentrée, partiellement sur la porte du pont 9 et complètement sur la porte du pont 11 (voir photographies 2 et 3 annexe D).

Le navire s'étant couché sur son flanc bâbord, à 90° par rapport à la verticale, l'action de la gravité, en l'absence de pression hydraulique, a pu, en l'absence d'autres forces, faire rentrer le piston. Mais ce mouvement a pu être contrarié tant que le levier de déverrouillage est resté maintenu par derrière sur le montant de la porte. Ce qui pourrait expliquer que, pont 9, le piston ne se soit pas complètement rétracté, alors qu'il pouvait être complètement sorti au moment de l'accident, donc en position de verrouillage.

Après analyse, les enquêteurs du *BEA*mer ont acquis la conviction que la porte du pont 9 était fermée, sans être sûrs qu'elle était verrouillée, puisque le vérin a été trouvé partiellement rentré et que les broches de sécurité n'étaient pas en place.

On peut remarquer sa position, partiellement rentrée.

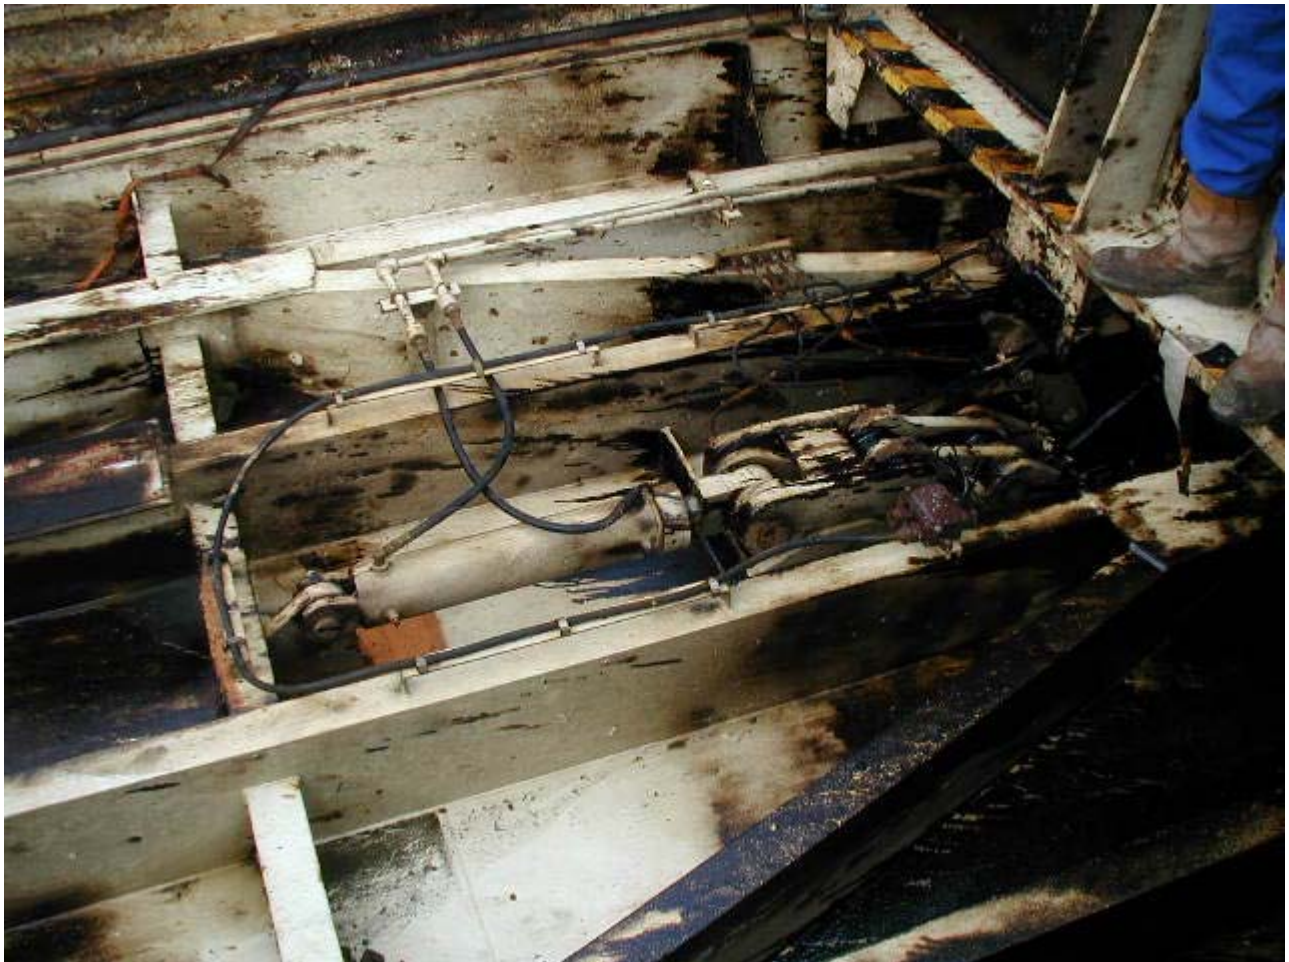
**Photo 3** : Vérin de verrouillage, porte pont 11.

On peut remarquer la position, complètement rentrée.

Nota : cette photographie a été prise après démontage de la porte, posée à plat.

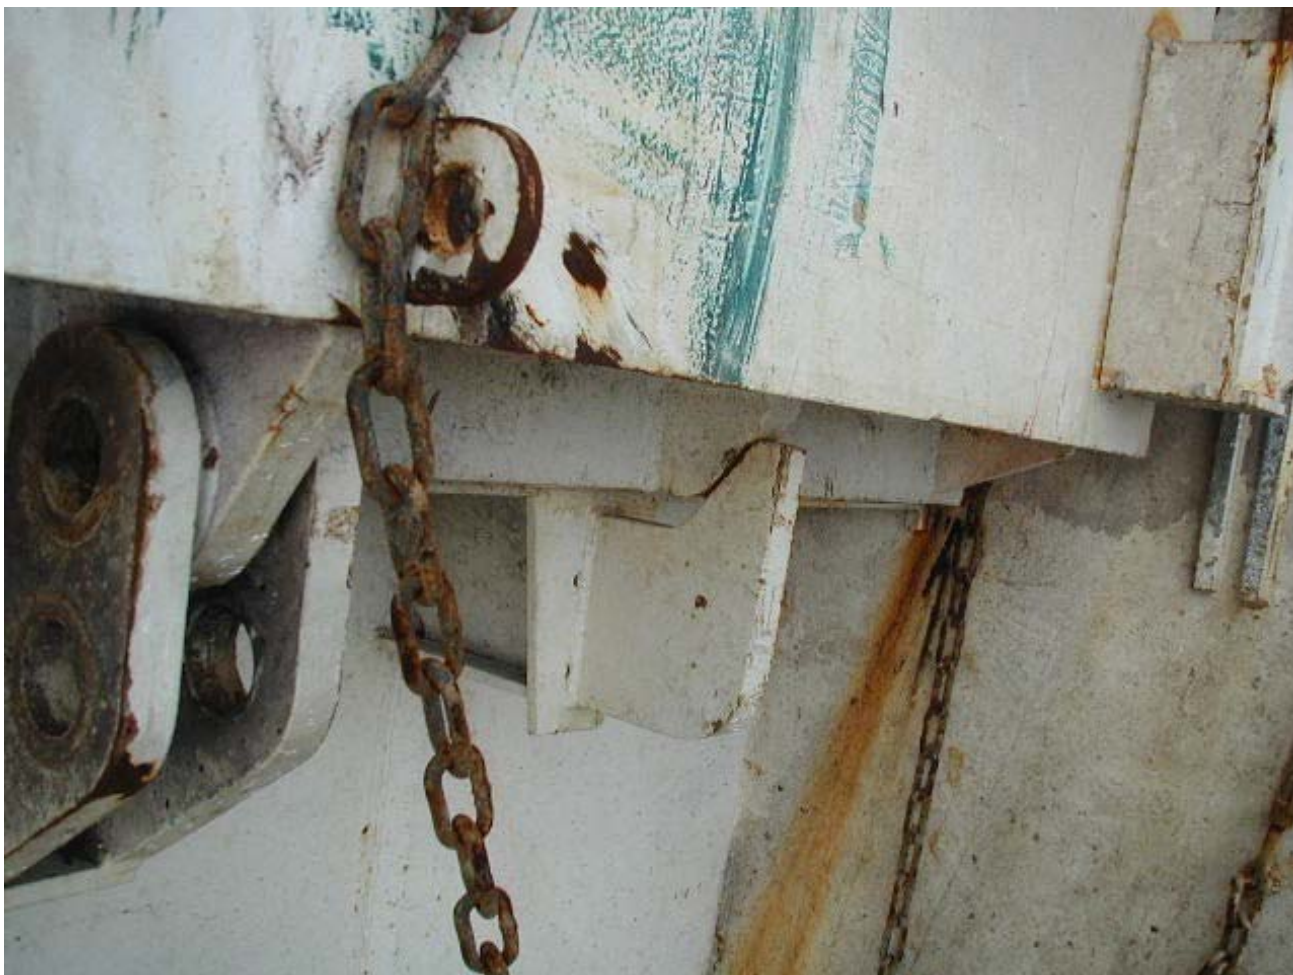
**Photo 4** : Logement de broche de sécurité, porte pont 9.

Compte-tenu des jeux constatés sur le *TRIANON*, il est possible qu'elles soient sorties de leur logement quand le navire a chaviré, ou pendant son séjour couché sur bâbord, ou pendant les opérations de découpe ou de relevage.

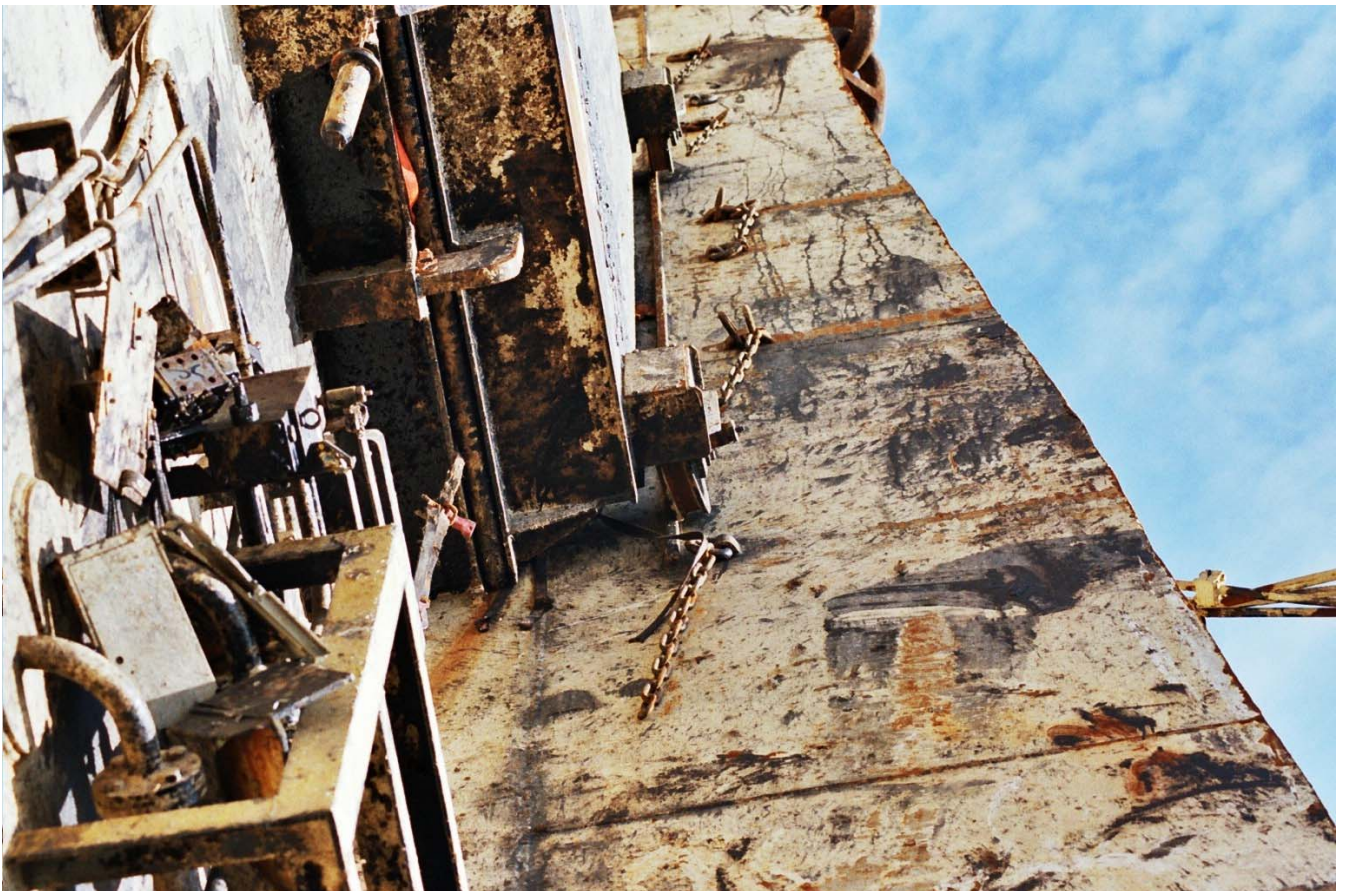
**Photo 5** : Porte pont 11.

Par contre, la porte du pont 11 est en position fermée, mais déraillée, les deux galets s'étant dégagés du rail vers l'arrière (voir photo 5 annexe D). Le bord inférieur du galet intérieur, c'est-à-dire situé du côté de l'axe longitudinal du navire, porte une marque horizontale sur le bord inférieur de sa face avant, montrant qu'il a glissé sans rouler le long du rail, après avoir déraillé (voir photo 6 annexe D). Dans le plan vertical, il est faussé, signe qu'il a subi un effort anormal suite au déraillement (voir photo 5 annexe D). De plus, son axe est sorti de son logement ; une de ses deux barrettes verticales de blocage, normalement tenues chacune par deux vis, a disparu et l'autre ne tient plus que par une vis (voir photo 7 annexe D).

- Soit elle était sur rail : lorsque le navire a chaviré sur bâbord, elle aurait glissé vers bâbord sous son propre poids et déraillé du fait de la rapidité du mouvement, avant que son tenon ne s'engage dans les tenons du montant de la porte;
- Soit elle était déjà déraillée avant l'accident : lorsque le navire a gité sur bâbord, son propre poids l'aurait alors fermée.

Si la porte du pont 11 était fermée au moment de l'accident, on ne peut pas totalement exclure qu'elle ait sauté de ses rails, se trouvant dans une position anormale, à 90° de la verticale, et subissant des efforts anormaux du fait du chavirage, du séjour sous l'eau navire couché, et des opérations de découpe et de relevage ; mais on ne peut alors expliquer comment la sangle de saisissage a pu se placer entre la porte et son montant. Ou alors elle était déraillée, et on ne pouvait pas la verrouiller.

- Soit elle n'était pas fermée, et se serait fermée sous son propre poids quand le navire a chaviré, qu'elle ait été déraillée ou non avant l'accident ;
- Soit elle était fermée au moment de l'accident ; si elle était déraillée avant, elle n'avait pu être verrouillée ; si elle n'était pas déraillée, on ne peut expliquer qu'une sangle de saisissage soit venue s'insérer entre la porte et son montant.

- les deux galets sont déraillés, le galet intérieur est faussé et son axe est partiellement sorti ;
- la broche de sécurité hors de son logement et une sangle de saisissage entre porte et cadre.

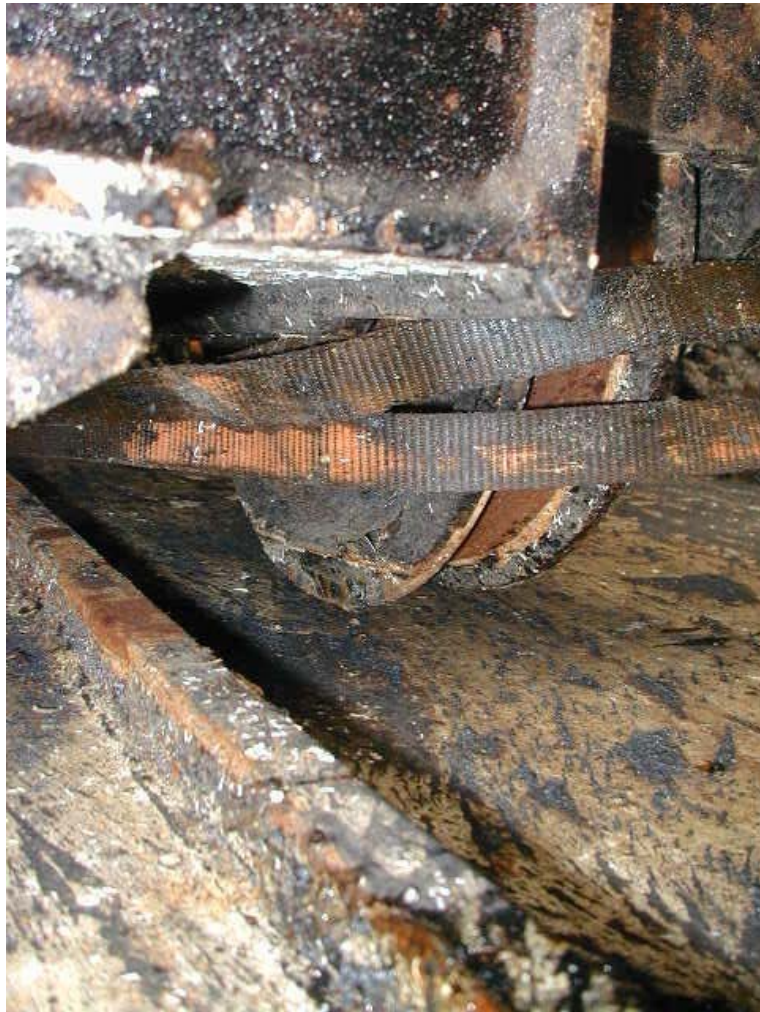
**Photo 6** : Galet intérieur de la porte pont 11.

On peut remarquer la marque sur la partie inférieure du galet, montrant qu'il a glissé le long du rail sans tourner, en étant déjà déraillé.

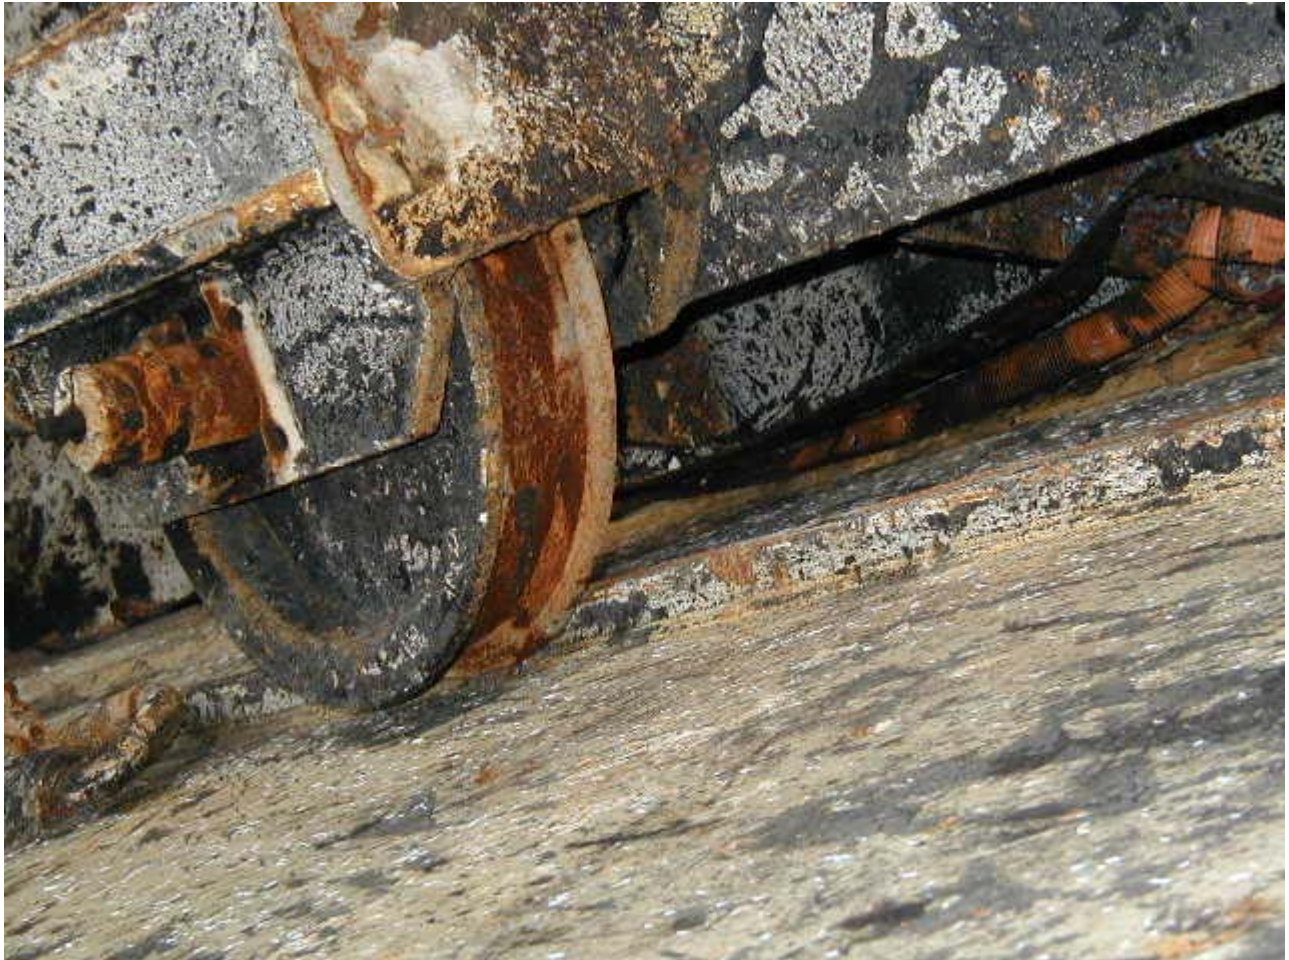
**Photo 7** : Galet intérieur de la porte pont 11.

On peut remarquer que la plaque de blocage tribord de l'axe a disparu, de même que ses vis de fixation, et que l'axe est partiellement sorti.

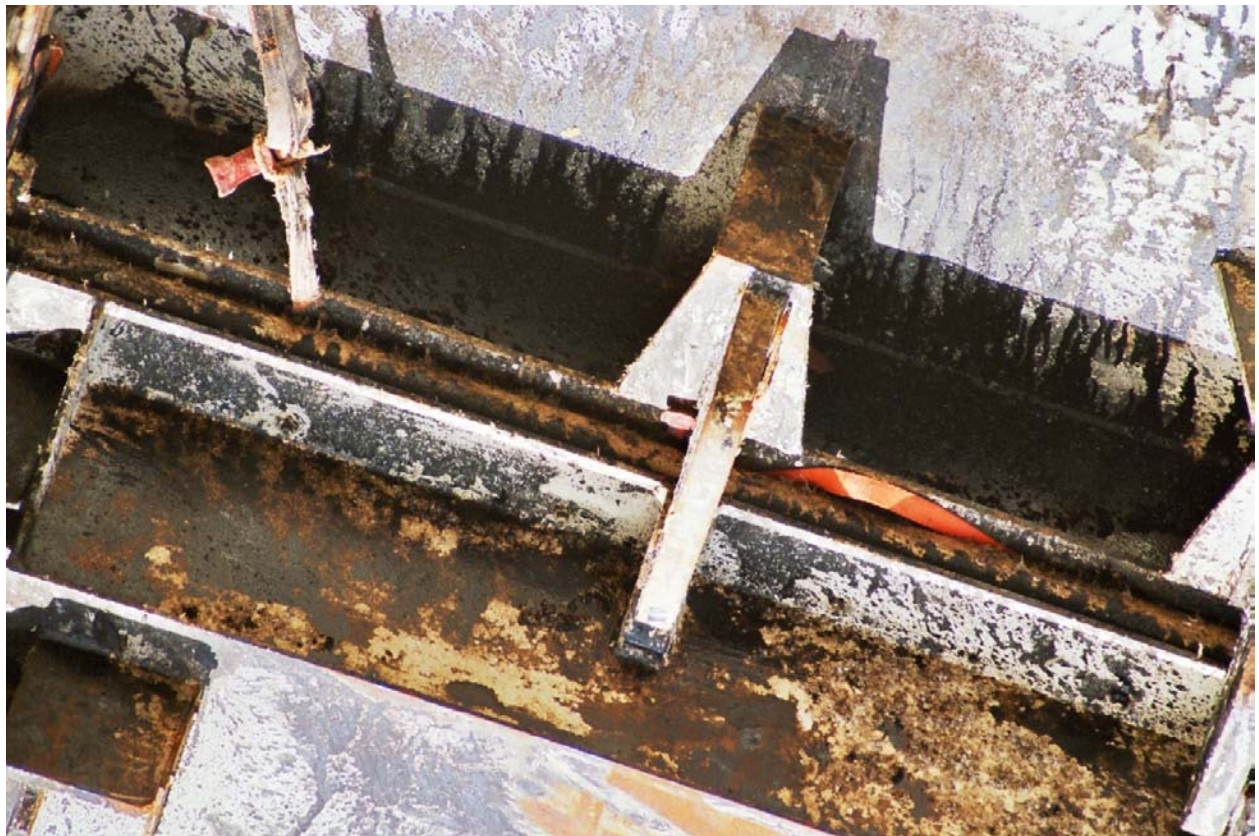
**Photo 8** : Porte du pont 11.

On peut remarquer la sangle de saisissage engagée entre la porte et son cadre.
